Обработанные клапаны системы EGR

Здесь не срабатывает принцип «сделать из старого новое»

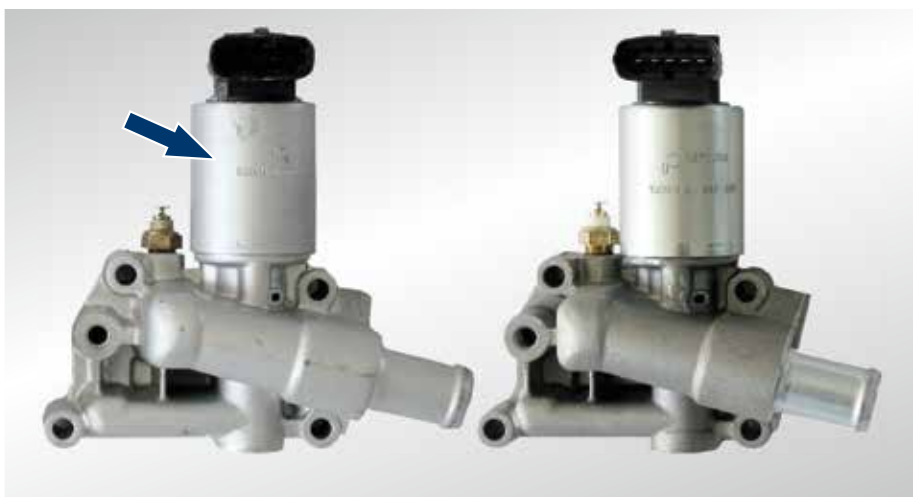
В худшем случае старые клапаны системы EGR только очищают и лакируют. Внешне восстановленный клапан системы EGR кажется высококачественным, но это не гарантирует его пригодности к эксплуатации (рис. 1).

Рис. 1: Лакированный клапан системы EGR (указан стрелкой) похож на новый — но он не новый.

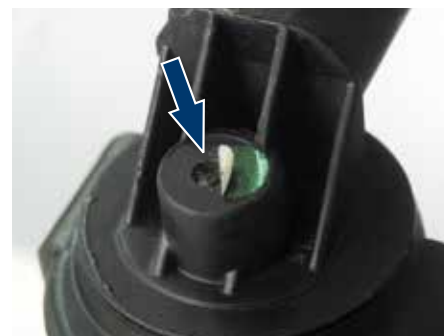
Рис. 2: Во время обработки в корпусе катушки просверливают отверстие, внутренние части катушки выдавливают и очищают. Затем после сборки отверстие заклеивают и закрывают наклейкой. При выдавливании возможно повреждение катушки и сердечника. Через отверстие может проникнуть вода и привести к дефектам.

Рис. 2: Это отверстие (указано стрелкой) может привести к проникновению воды и выходу из строя.
