# Электрический клапан системы EGR (Opel/Vauxhall)

## Склеивание/нагарообразование в клапанах

**SERVICE  
INFORMATION**

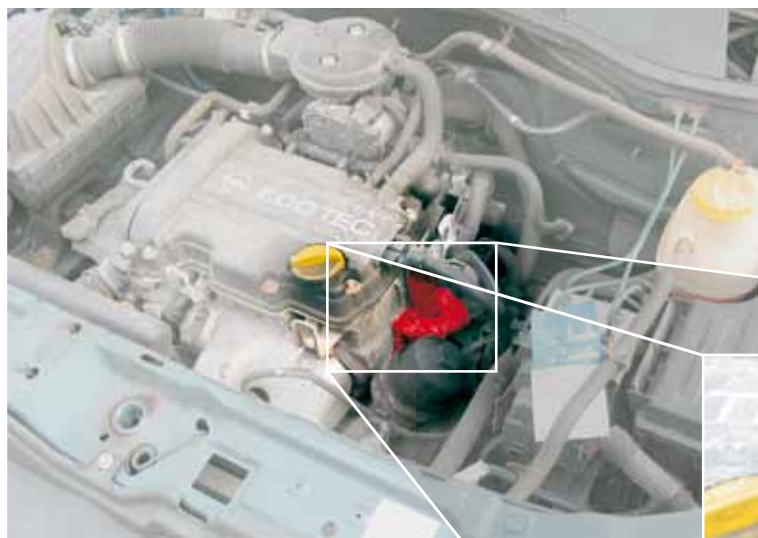
*Электрический клапан системы EGR в Opel Corsa (выделен)*
