Выход из строя регулирующей заслонки в VW Touran, Golf V, Audi A3 с двигателем 2.0 TDI

**SERVICE
INFORMATION**

Автомобиль	Продукт: дроссельная заслонка		
Audi A3 2.0 TDI	№ PIERBURG 7.14393.26.0	Замена для 7.14393.11.0/.16.0/.20.0	Номер O. E.* 038128063G
VW Touran 2,0 TDI			
VW Golf V 2.0 TDI

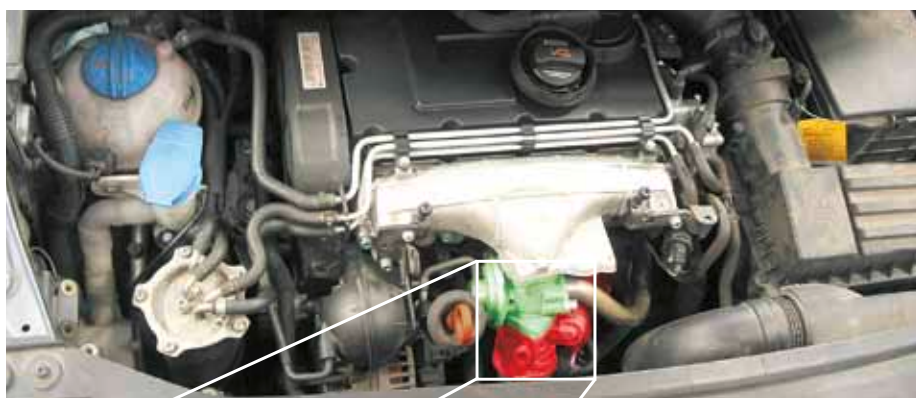
Вид подкапотного пространства автомобиля Touran выделен зеленым цветом: клапан рециркуляции ОГ выделена красным цветом: регулирующая заслонка

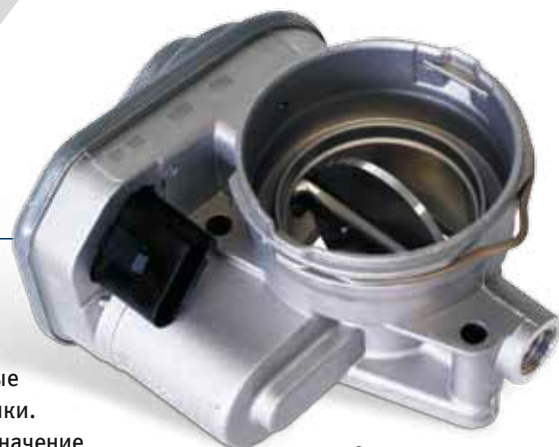
Регулирующая заслонка вблизи (выделена красным цветом)

Вид регулирующей заслонки

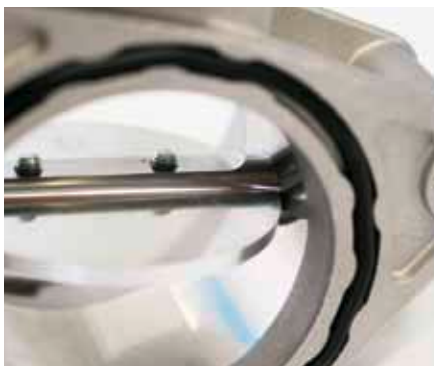
Новая регулирующая заслонка

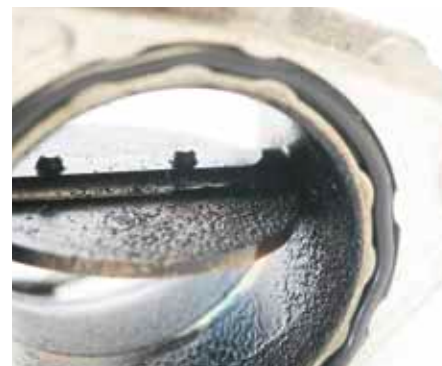
Регулирующая заслонка в замасленном состоянии

Мы не рекомендуем выполнять чистку регулирующей заслонки:

- В случае дефектной регулирующей заслонки с описанными на обратной стороне листа повреждениями чистка не приведет к улучшению.
- Работоспособная регулирующая заслонка может оказаться поврежденной при чистке.
