Подшипник скольжения без фиксирующего упора

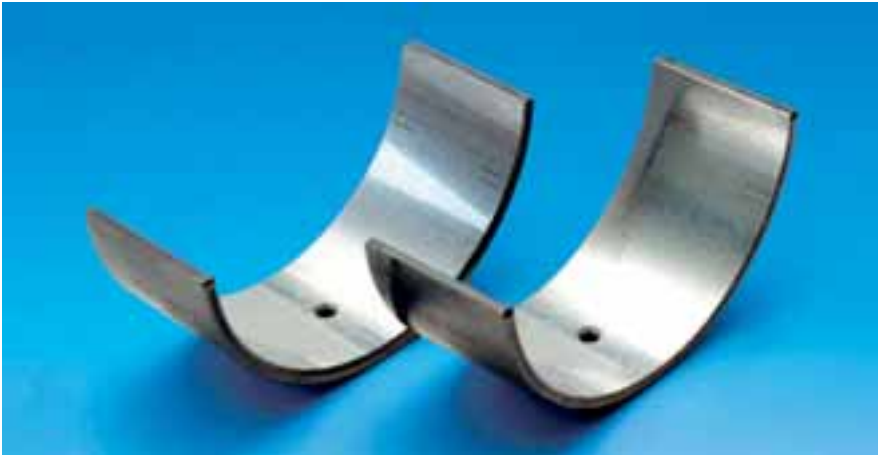
Рис.1

Различные производители перешли к тому, что они монтируют их двигатели не вручную, а при помощи полуавтоматических и автоматических поточных линий. В связи с этим имеют место конструктивные изменения коренных и шатунных подшипников. Поэтому фиксирующие упоры вкладышей подшипников в некоторых типах подшипников отсутствуют (Рис. 1).

Для надёжной работы вкладышей подшипника фиксирующие упоры не играют никакой роли. Если в будущем на определённые двигатели будут поставляться вкладыши подшипника без упоров, то их можно использовать так же успешно. Монтаж осуществляется аналогичным образом. Имеющиеся пазы для упоров в глухих отверстиях в этом случае остаются незадействованными. Нужно только следить за тем, чтобы вкладыши подшипника вставлялись в глухое отверстие по центру (осевая центровка). С этим справится любой механик вручную без сомнения так же успешно, как и монтажный робот.

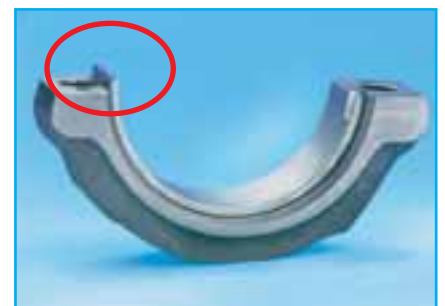
Рис.2

посредством давления на поверхность. Давление на поверхность достигается благодаря выступу подшипника, который на рисунке 2 изображён слишком преувеличенным. На самом же деле этот выступ составляет лишь несколько 1/100 мм. Благодаря выступу на спинках подшипников при затягивании имеет место давление на поверхность со всех сторон, которое надёжно удерживает вкладыши подшипников. Поэтому при ремонтах моторных блоков или шатунов необходимо точно следить за тем, чтобы глухие отверстия располагались в границах, указанных в спецификации производителя. Если глухие отверстия слишком большие (например, вследствие задира), тогда фиксирующие упоры никак не в состоянии удерживать на месте вкладыши подшипников и препятствовать их проворачиванию.
